## Dossier Technique Immobilier

Numéro de dossier : 2871  
Date du repérage : 19/09/2023

Adresse : .....**Centre médical les acacias, Belcourt 1**

Commune : .....**97122 BAIE MAHAULT (France)**

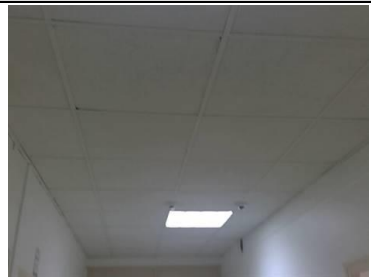
| Localisation | Identifiant + Description | Photo |
|---|---|---|
| Rez de chaussée -<br>Dégagement | Identifiant: ZPSO 1-P001<br>Description: Panneaux et plaques<br>Liste selon annexe.13-9 du CSP: A | |

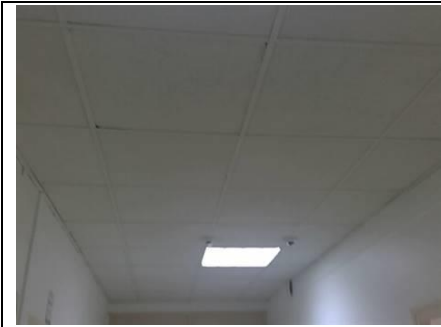
Photo n° PhA001  
Localisation : Rez de chaussée - Dégagement  
Ouvrage : 4 - Plafonds et faux plafonds - Faux plafonds  
Partie d'ouvrage : Panneaux et plaques  
Description : Panneaux et plaques
